Ref: CD-PY-TE-Mobimetal-

TELECOMMUNICATION PYLONS - MOBIMETAL - CONGO

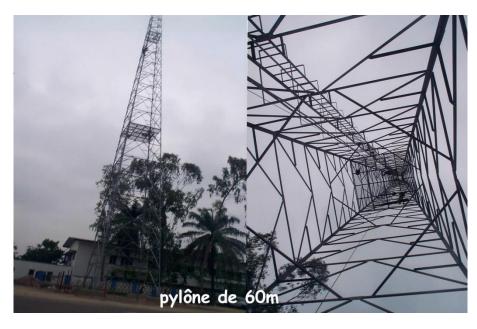
Since the beginning of 2000, **ZINGA** is being used in Congo by the company **MOBIMETAL**, for the refurbishment of telecommunication pylons in Congo. The pylons are dismantled and the different beams are grit-blasted in a work shop. Then 2 layers of **ZINGA** are applied.

These pictures were taken in 2001.

System: 2 X 60 μm DFT

The first pylons that were protected and re-built in 2000, still did not show any trace of rust during an inspection at the end of 2003.
